# PROGRAM PRAC KONSERWATORSKICH

## POMNIK NAGROBNY (MIKOŁAJA?) ZBYLITOWSKIEGO; POCZ. XVI W. Z KOŚCIOŁA PARAFIALNEGO W ZBYLITOWSKIEJ GÓRZE; POWIAT TARNOWSKI WOJ. MAŁOPOLSKIE.

## 1.OPIS INWENTARYZACYJNY

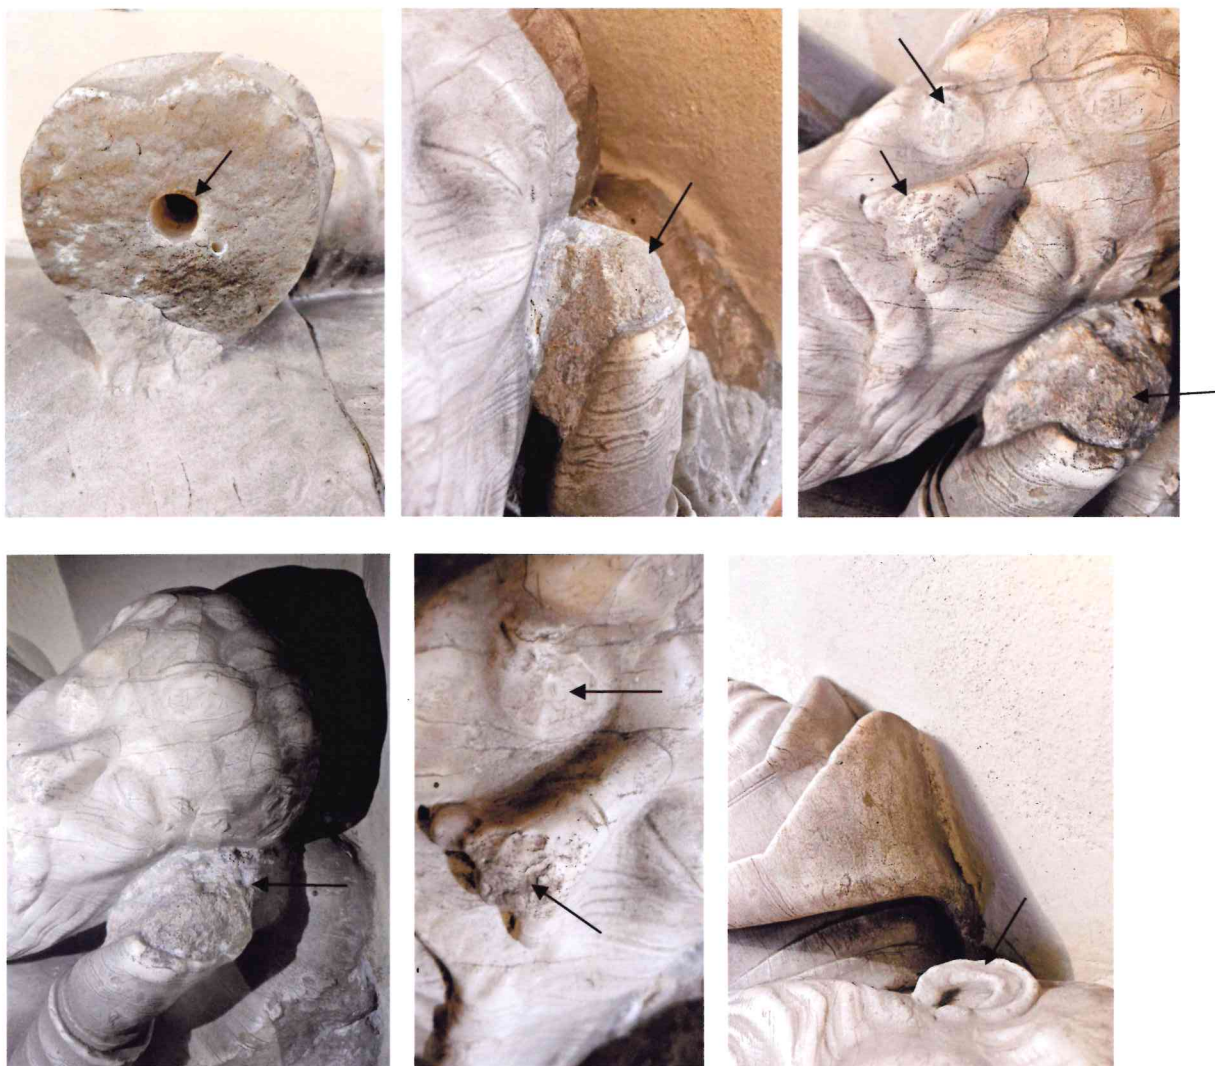
Rzeźba pokryta jest kurzem i brudem który został związany na powierzchni przez woski które były używane w przeszłości do zabezpieczenia powierzchni. Rzeźba posiada dwa duże ubytki formy rzeźbiarskiej w postaci braku obu dłoni. Prawa dłoń wraz z nadgarstkiem i częścią przedramienia była wykonana z osobnego kawałka alabastru(?), i obecnie brakuje całego elementu (widoczny na zdjęciu otwór sugeruje że umieszczony był w nim trzpień łączący dwa elementy, otwór ten jednak, mógł być wykonany później).

Ubytek lewej dłoni, został wypełniony zaprawą cementową i połączony z głową.

Zaprawa ta została niewłaściwie uformowana, służy prawdopodobnie jako wypełnienie pustki, pomiędzy dłonią a głową i stanowi podparcie głowy.

Należy również iniekcyjnie skleić, wzmocnić i zamknąć wszystkie istniejące pęknięcia.

Zastosowana żywica musi się charakteryzować dużą odpornością na światło oraz odpowiednią przezroczystością. W tym celu można użyć żywicy epoksydową Eurostac EP-IN 2501 utwardzanej preparatem Eurostac K 2503, włoskiej firmy STAC z Mediolanu.

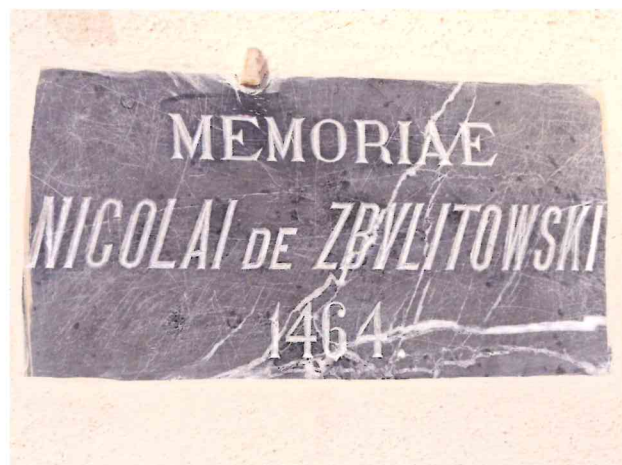
Płyta marmurowa zachowana w dobrym stanie. Powierzchnia porysowana zapewne podczas zacierania tynku wokół tablicy. W górnej części widoczny metalowy hak mocujący płytę.

Płytę inskrypcyjną znajdującą się w centralnej części wnętrza należy przepolerować papierami wodnymi o gradacji od 240 do 2000, lub gąbkami z nasypem diamentowym od 200 do 2000, aż dożądanego połysku oraz zabezpieczenie preparatem woskowym.

Proponuje się Renaissance angielskiej firmy Picreator Enterprises.

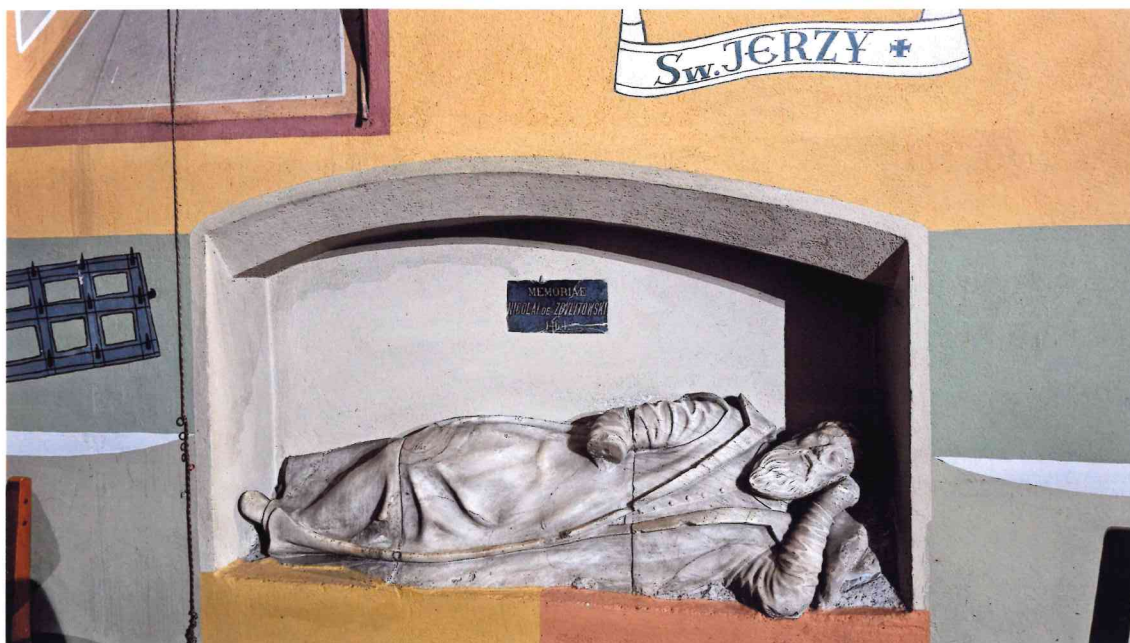
**FOT. 1 POMNIK NAGROBNY (MIKOŁAJA?) ZBYLITOWSKIEGO; PO CZ. XVI W.  
Z KOŚCIOŁA PARAFIALNEGO W ZBYLITOWSKIEJ GÓRZE;**

Stan przed konserwacją. Widok ogólny z przodu. Widoczne zestawienie trzech bloków alabastru, ubytki formy, brak dłoni, pęknięcia i zabrudzenia powierzchni.

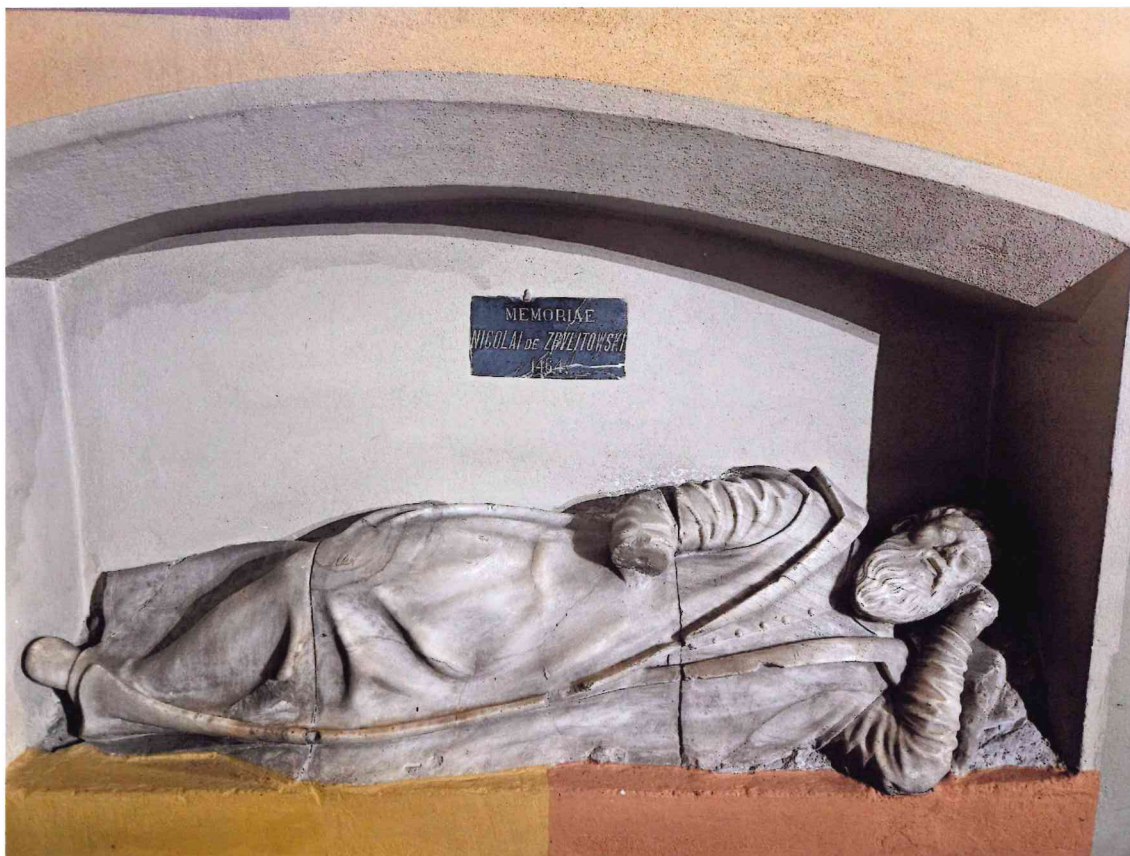
**FOT. 2 POMNIK NAGROBNY (MIKOŁAJA?) ZBYLITOWSKIEGO; PO CZ. XVI W.  
Z KOŚCIOŁA PARAFIALNEGO W ZBYLITOWSKIEJ GÓRZE;**

Stan przed konserwacją. Widok ogólny z przodu. Widoczne zestawienie trzech bloków alabastru, ubytki formy, brak dłoni, pęknięcia i zabrudzenia powierzchni.

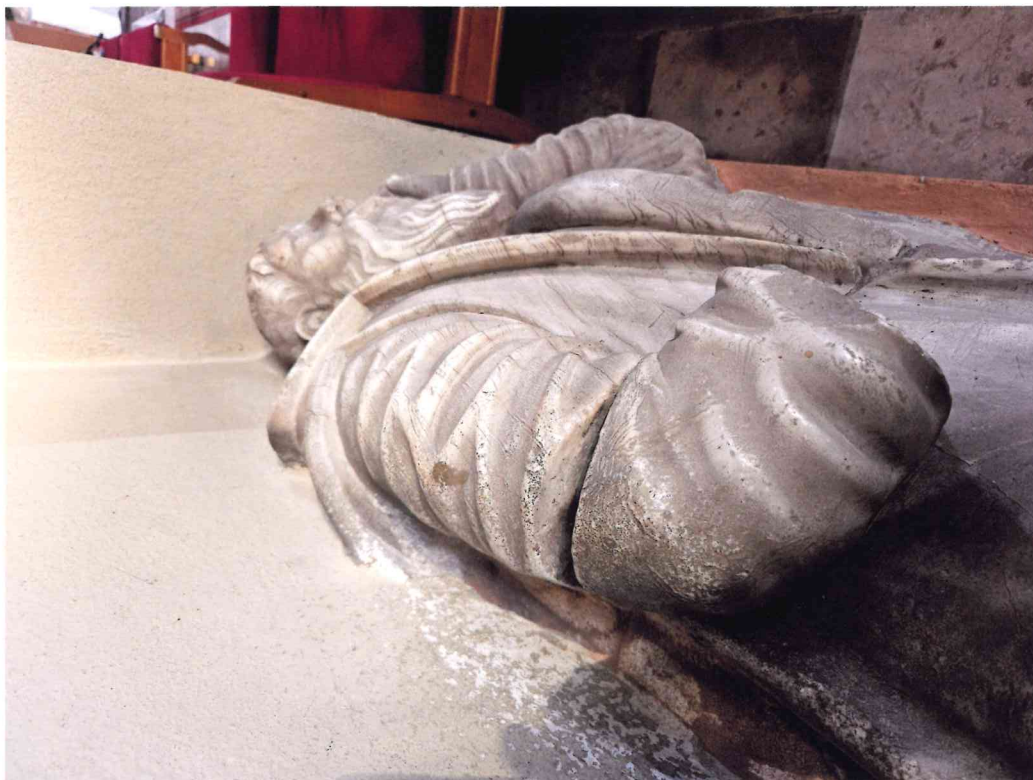
**FOT.3 POMNIK NAGROBNY (MIKOŁAJA?) ZBYLITOWSKIEGO; POCZ.XVI W.  
Z KOŚCIOŁA PARAFIALNEGO W ZBYLITOWSKIEJ GÓRZE;**

Stan przed konserwacją. Widok fragmentu z boku. Widoczne zestawienie bloków alabastru, ubytki formy, brak dłoni, pęknięcia i zabrudzenia powierzchni.

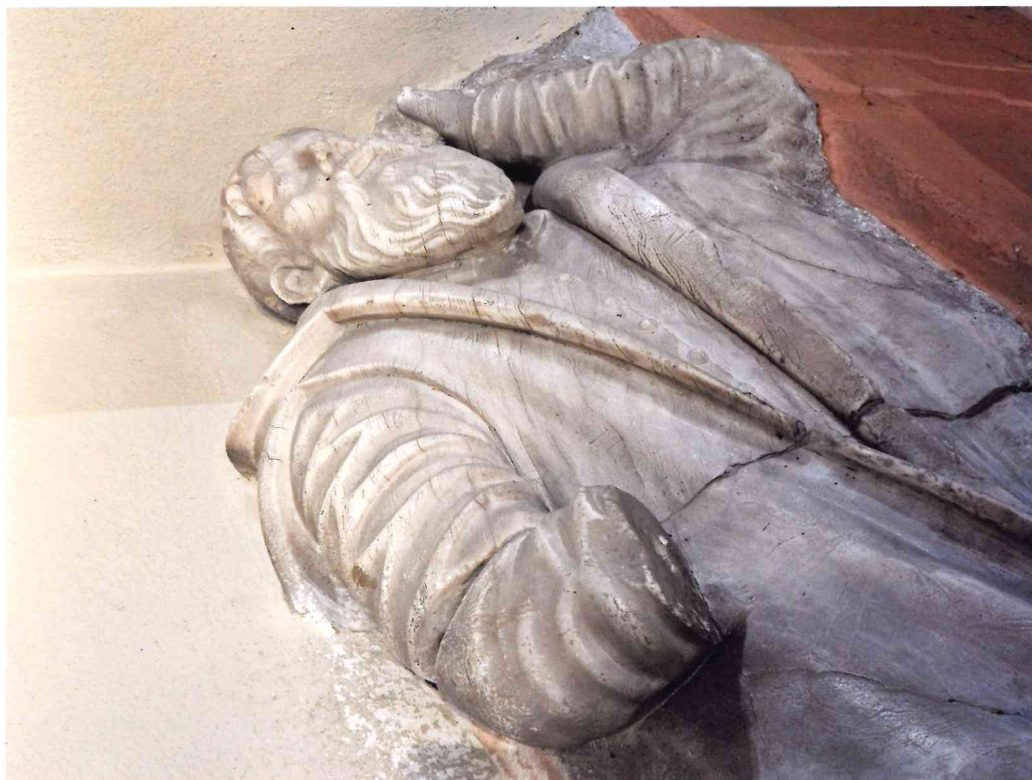
**FOT. 5 POMNIK NAGROBNY (MIKOŁAJA?) ZBYLITOWSKIEGO; POCZ.XVI W.  
Z KOŚCIOŁA PARAFIALNEGO W ZBYLITOWSKIEJ GÓRZE;**

Stan przed konserwacją. Widok fragmentu z boku. Widoczne zestawienie bloków alabastru, ubytki formy, brak dłoni, pęknięcia i zabrudzenia powierzchni.

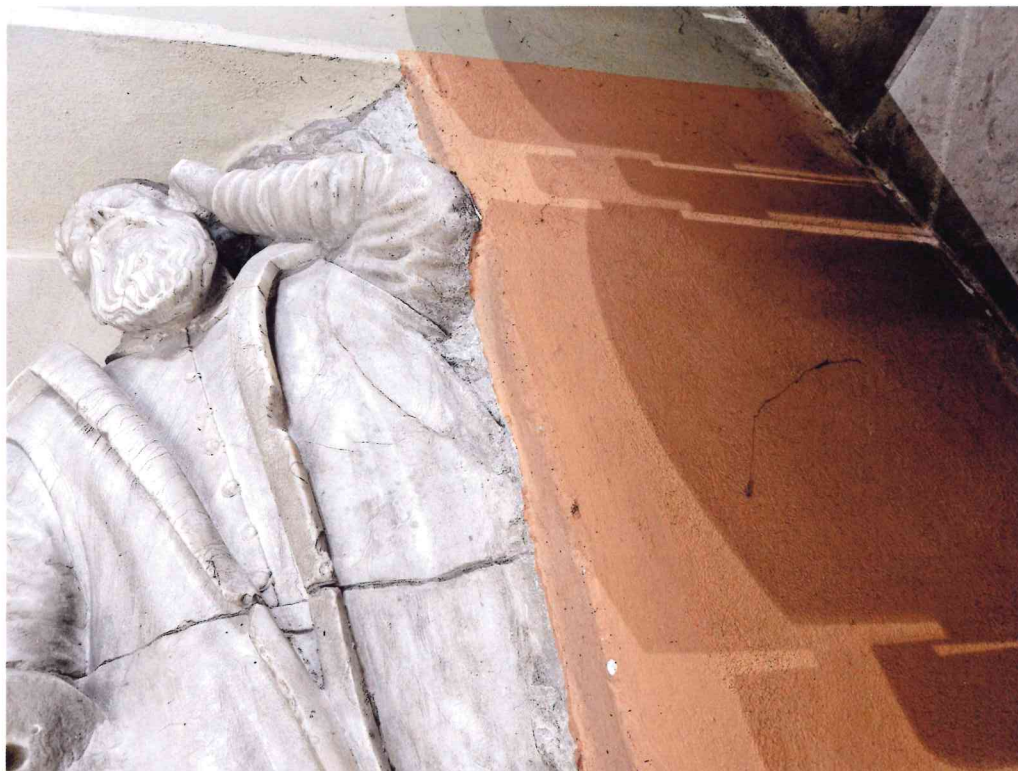
**FOT. 6 POMNIK NAGROBNY (MIKOŁAJA?) ZBYLITOWSKIEGO; POCZ.XVI W.  
Z KOŚCIOŁA PARAFIALNEGO W ZBYLITOWSKIEJ GÓRZE;**

Stan przed konserwacją. Widok fragmentu z boku. Widoczne zestawienie bloków alabastru, ubytki formy, brak dłoni, pęknięcia i zabrudzenia powierzchni.

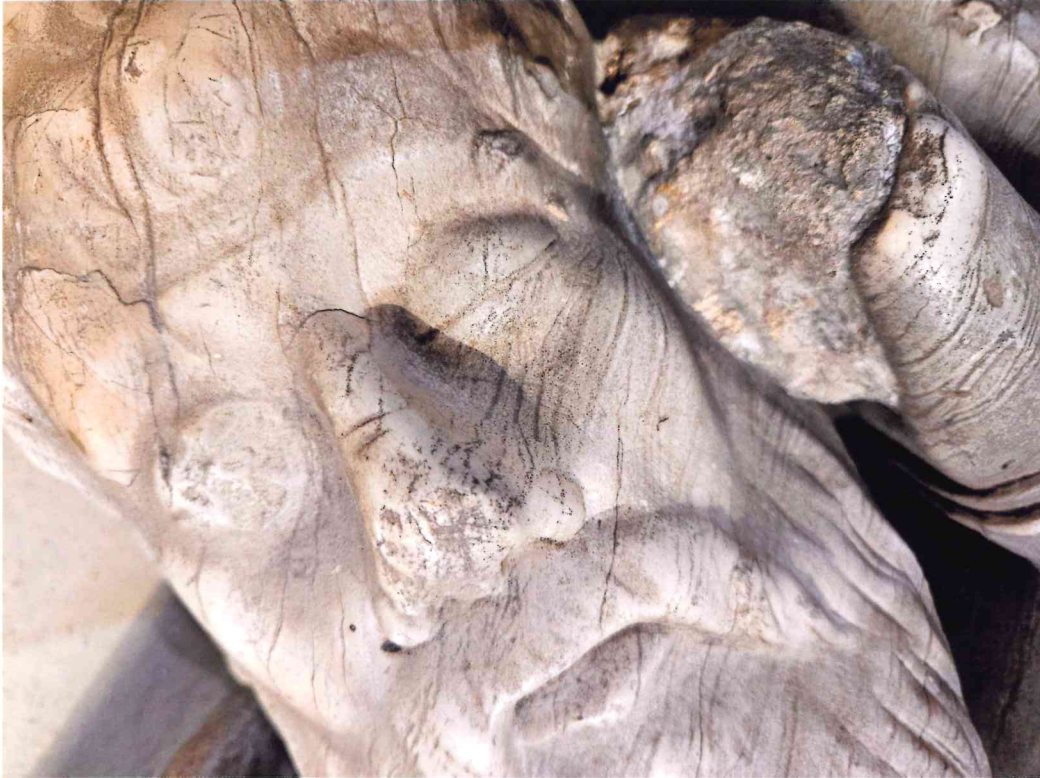
**FOT.7 POMNIK NAGROBNY (MIKOŁAJA?) ZBYLITOWSKIEGO; POCZ.XVI W.  
Z KOŚCIOŁA PARAFIALNEGO W ZBYLITOWSKIEJ GÓRZE;**

Stan przed konserwacją. Widok twarzy i lewej dłoni. Widoczne ubytki formy prawego oka i nosa, brak dłoni, zestawienie bloków alabastru, ubytki formy, brak dłoni, pęknięcia i zabrudzenia powierzchni.  
Fot. Mariusz Zajac

7. Uzupełnienie drobnych ubytków i obtłuczeń kamienia, wraz z uzupełnieniem ubytków szat oraz drobnego ubytku nosa, prawego ucha i oka.  
Masa uzupełniająca do alabastru powinna charakteryzować się odpornością na promienie UV, przepuszczalnością światła oraz posiadać, podobnie jak kamień jedwabisty połysk. Do uzupełniania ubytków proponuje się żywicę epoksydową Hxtal NYL-1 produkcji Hillery

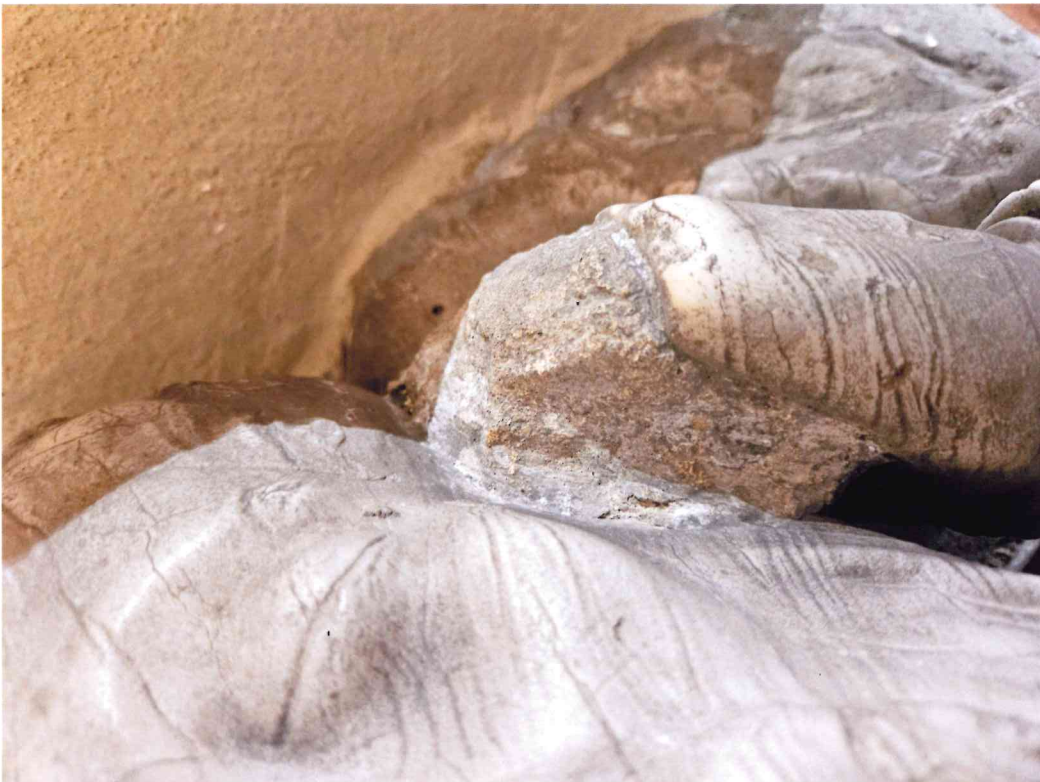
**FOT. 8 POMNIK NAGROBNY (MIKOŁAJA?) ZBYLITOWSKIEGO; POCZ.XVI W.  
Z KOŚCIOŁA PARAFIALNEGO W ZBYLITOWSKIEJ GÓRZE;**

Stan przed konserwacją. Widok fragmentu twarzy i lewej dłoni. Widoczny ubytek lewej dłoni, zestawienie bloków alabastru, ubytki formy, brak dłoni, pęknięcia i zabrudzenia powierzchni.  
Fot. Mariusz Zajac

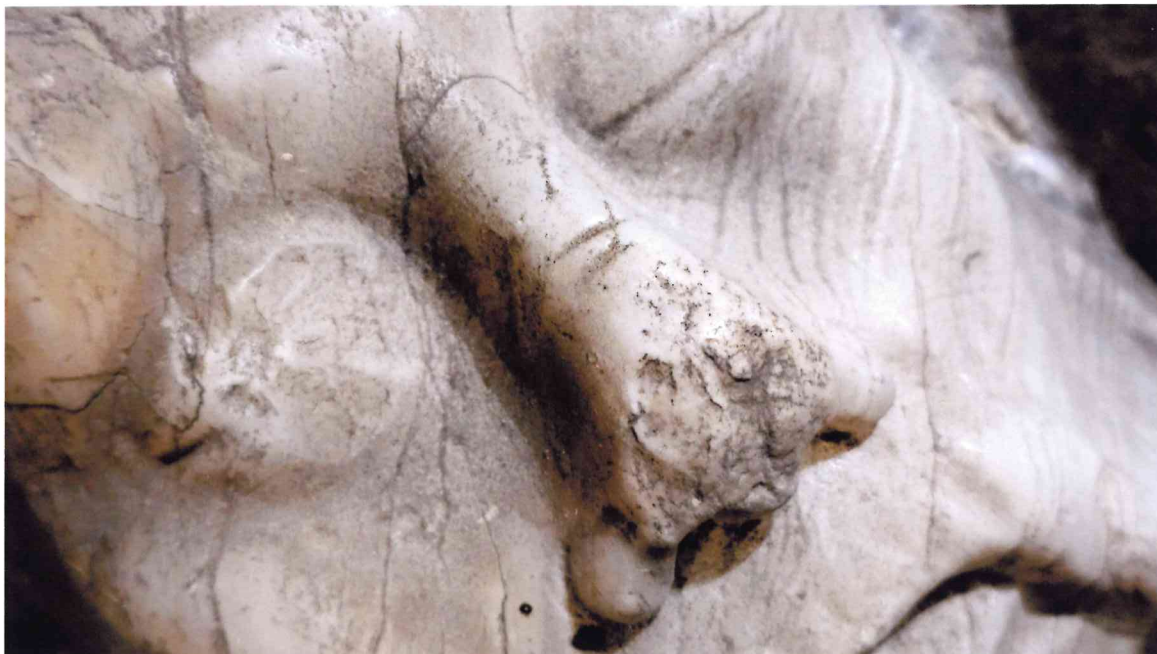
**FOT. 9 POMNIK NAGROBNY (MIKOŁAJA?) ZBYLITOWSKIEGO; POCZ.XVI W.  
Z KOŚCIOŁA PARAFIALNEGO W ZBYLITOWSKIEJ GÓRZE;**

Stan przed konserwacją. Widok fragmentu twarzy. Widoczne ubytki formy prawego oka i nosa, ubytki formy, pęknięcia i zabrudzenia powierzchni.

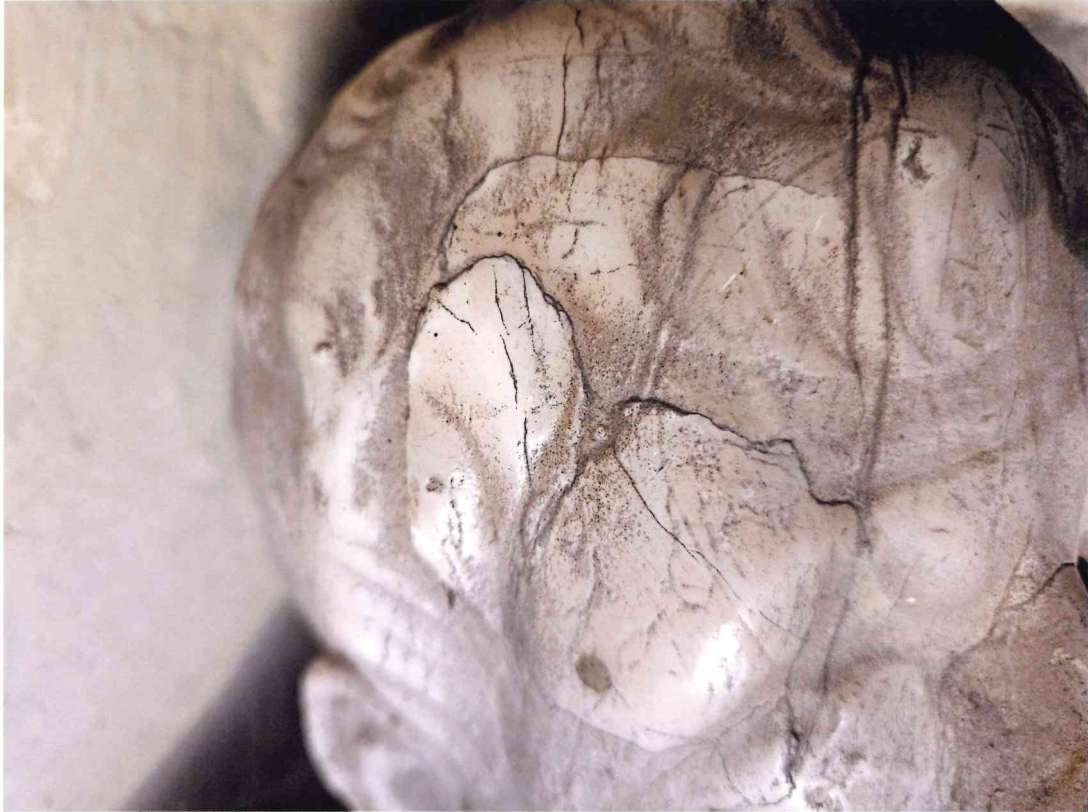
**FOT. 11 POMNIK NAGROBNY (MIKOŁAJA?) ZBYLITOWSKIEGO; POCZ.XVI W.  
Z KOŚCIOŁA PARAFIALNEGO W ZBYLITOWSKIEJ GÓRZE;**  
Stan przed konserwacją. Widok głowy. Widoczne głębokie spękania i zabrudzenia powierzchni.  
Fot. Mariusz Zając

6. Sklejenie iniekcyjne, wzmocnienie i zamknięcie wszystkich istniejących pęknięć. Zastosowana żywica musi się charakteryzować dużą odpornością na światło oraz odpowiednią przezroczystością. W tym celu można użyć żywicę epoksydową Eurostac EP-IN 2501 utwardzanej preparatem Eurostac K 2503, włoskiej firmy STAC z Mediolanu.

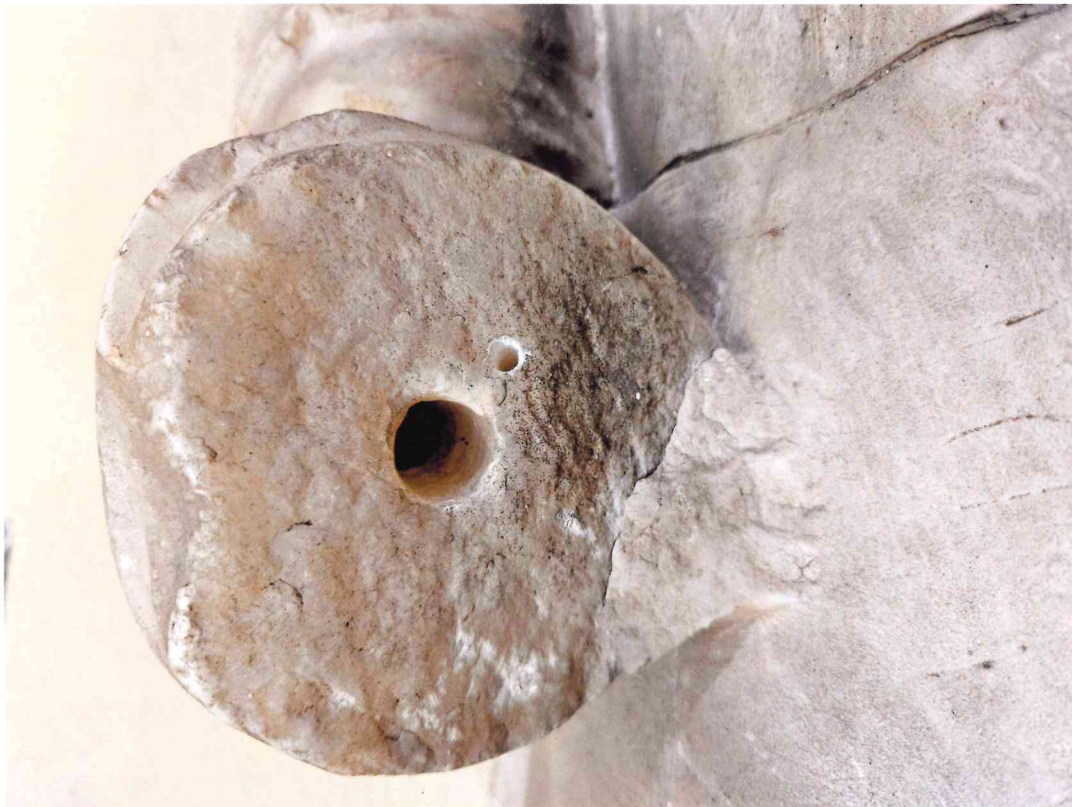
**FOT. 12 POMNIK NAGROBNY (MIKOŁAJA?) ZBYLITOWSKIEGO; POCZ.XVI W.  
Z KOŚCIOŁA PARAFIALNEGO W ZBYLITOWSKIEJ GÓRZE;**  
Stan przed konserwacją. Widok ubytku prawej dłoni. Widoczny otwór na trzpień zbrojeniowy, zabrudzenia powierzchni.  
Fot. Mariusz Zając

**Z uwagi na brak jakichkolwiek materiałów źródłowych (na chwilę obecną), oraz brak analogi, nie proponuje się rekonstrukcji prawej dłoni z nadgarstkiem i częścią przedramienia oraz lewej dłoni.**

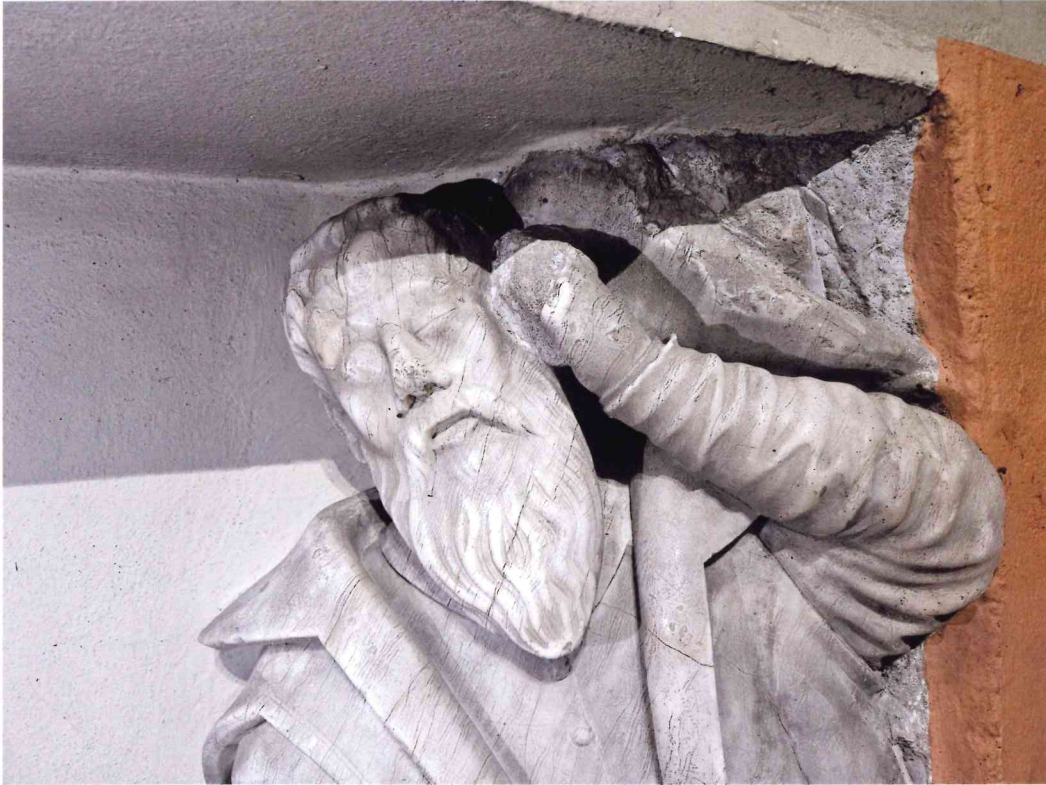
**FOT.13 POMNIK NAGROBNY (MIKOŁAJA?) ZBYLITOWSKIEGO; POCZ.XVI W.  
Z KOŚCIOŁA PARAFIALNEGO W ZBYLITOWSKIEJ GÓRZE;**

Stan przed konserwacją. Widok fragmentu z przodu. Widoczne ubytki formy, brak dłoni, pęknięcia i zabrudzenia powierzchni.  
Fot. Mariusz Zajac

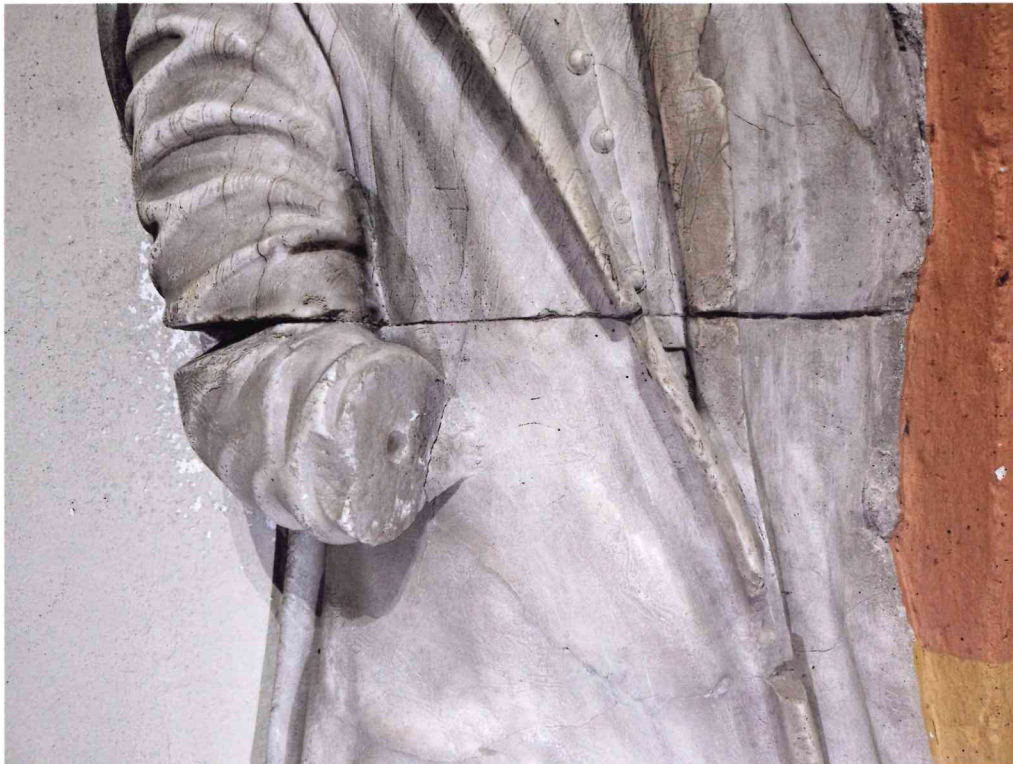
**FOT. 14 POMNIK NAGROBNY (MIKOŁAJA?) ZBYLITOWSKIEGO; POCZ.XVI W.  
Z KOŚCIOŁA PARAFIALNEGO W ZBYLITOWSKIEJ GÓRZE;**

Stan przed konserwacją. Widok fragmentu z przodu. Widoczne zestawienie bloków alabastru, ubytki formy, brak dłoni, pęknięcia i zabrudzenia powierzchni.  
Fot. Mariusz Zajac

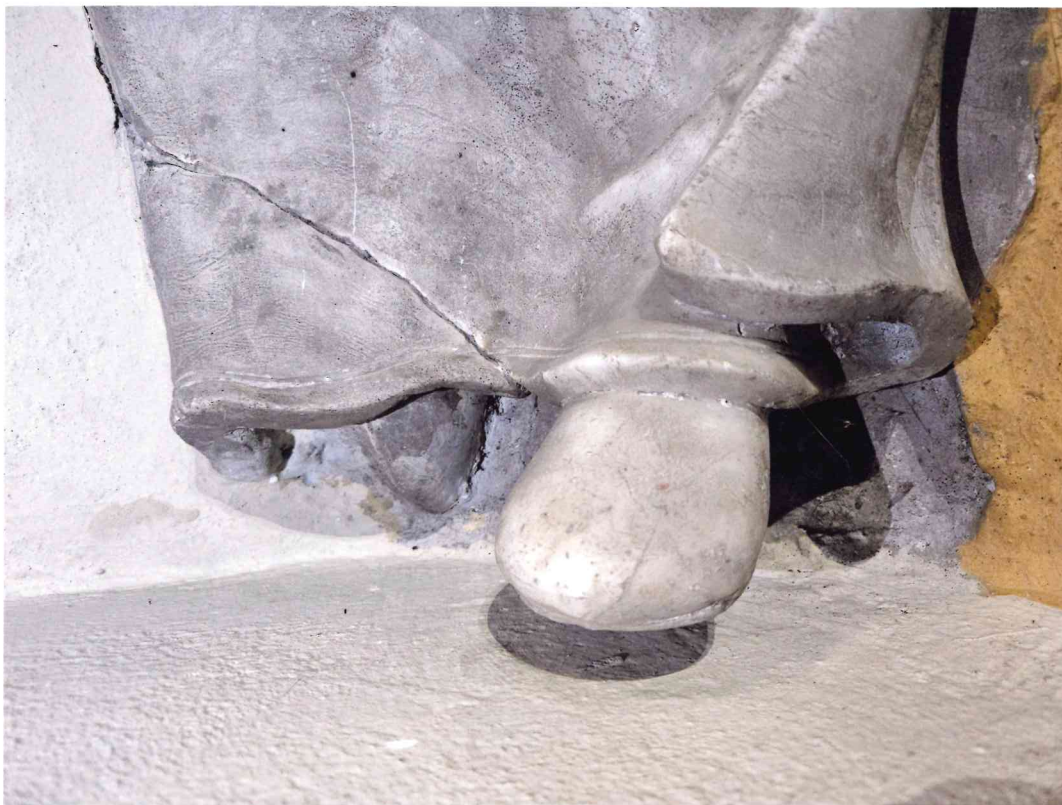
**FOT.16 POMNIK NAGROBNY (MIKOŁAJA?) ZBYLITOWSKIEGO; POCZ.XVI W.  
Z KOŚCIOŁA PARAFIALNEGO W ZBYLITOWSKIEJ GÓRZE;**

Stan przed konserwacją. Widok Widoczne zestawienie bloków alabastru, ubytki formy, brak dłoni, pęknięcia i zabrudzenia powierzchni.

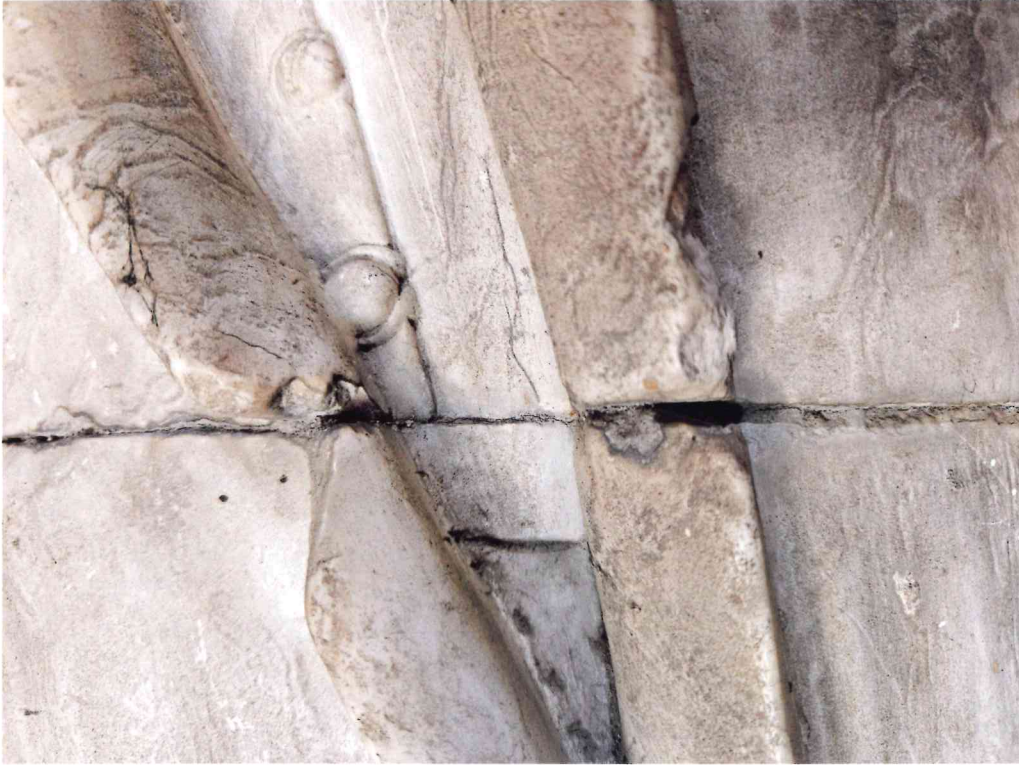
**FOT.17 POMNIK NAGROBNY (MIKOŁAJA?) ZBYLITOWSKIEGO; POCZ.XVI W.  
Z KOŚCIOŁA PARAFIALNEGO W ZBYLITOWSKIEJ GÓRZE;**

Stan przed konserwacją. Widok fragmentu. Widoczne zestawienie bloków alabastru, ubytki formy, pęknięcia i zabrudzenia powierzchni.  
Fot. Mariusz Zając

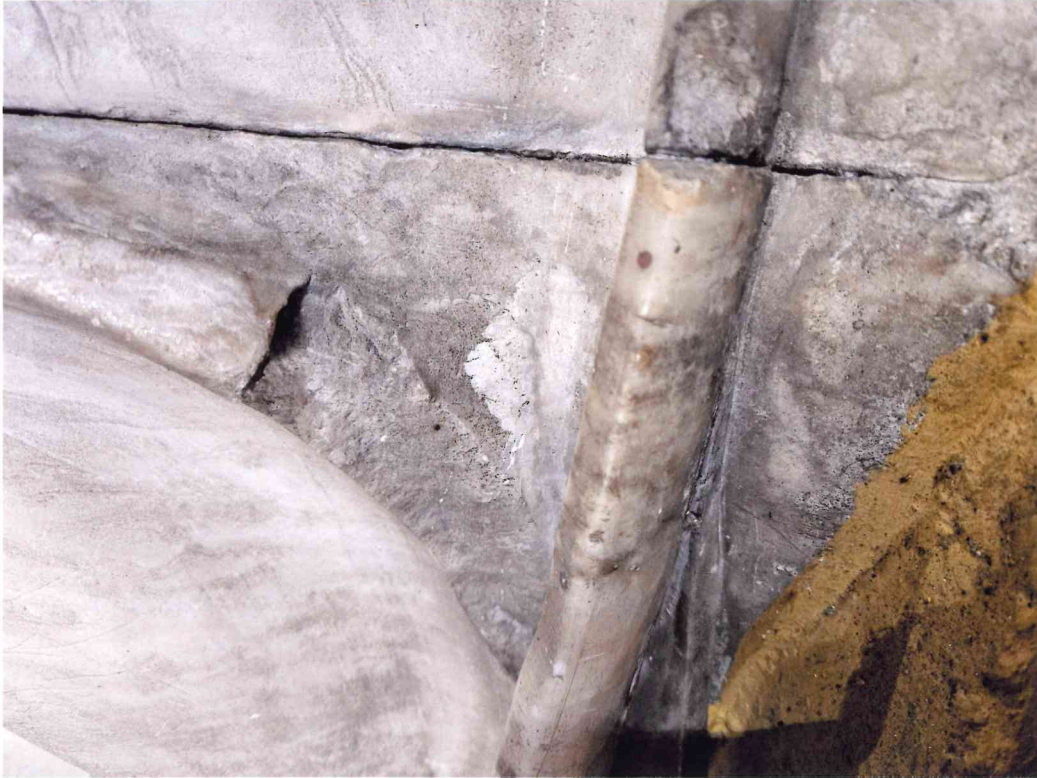
**FOT. 19 POMNIK NAGROBNY (MIKOŁAJA?) ZBYLITOWSKIEGO; POCZ.XVI W.  
Z KOŚCIOŁA PARAFIALNEGO W ZBYLITOWSKIEJ GÓRZE;**

Stan przed konserwacją. Widok fragmentu. Widoczne zestawienie bloków alabastru, ubytki formy, pęknięcia i zabrudzenia powierzchni.  
Fot. Mariusz Zając listopad 2025 r.

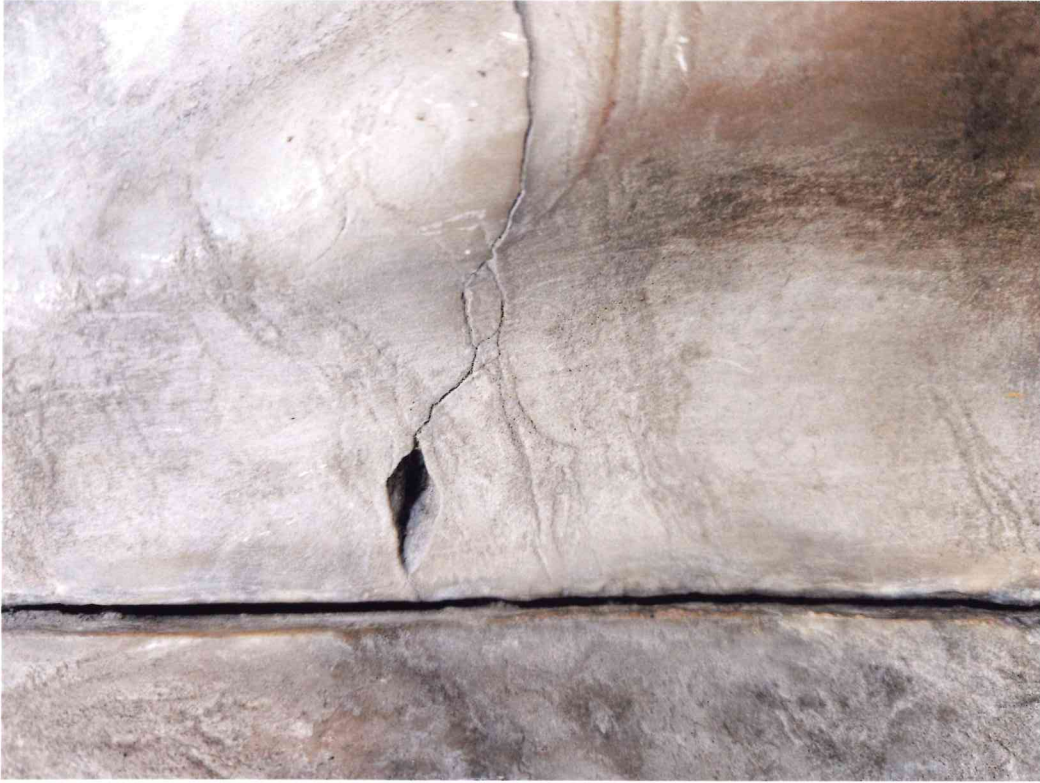
**FOT.21 POMNIK NAGROBNY (MIKOŁAJA?) ZBYLITOWSKIEGO; POCZ.XVI W.  
Z KOŚCIOŁA PARAFIALNEGO W ZBYLITOWSKIEJ GÓRZE;**

Stan przed konserwacją. Widok fragmentu. Widoczne zestawienie bloków alabastru, ubytki formy, pęknięcia i zabrudzenia powierzchni.  
Fot. Mariusz Zajac listopad 2025 r.

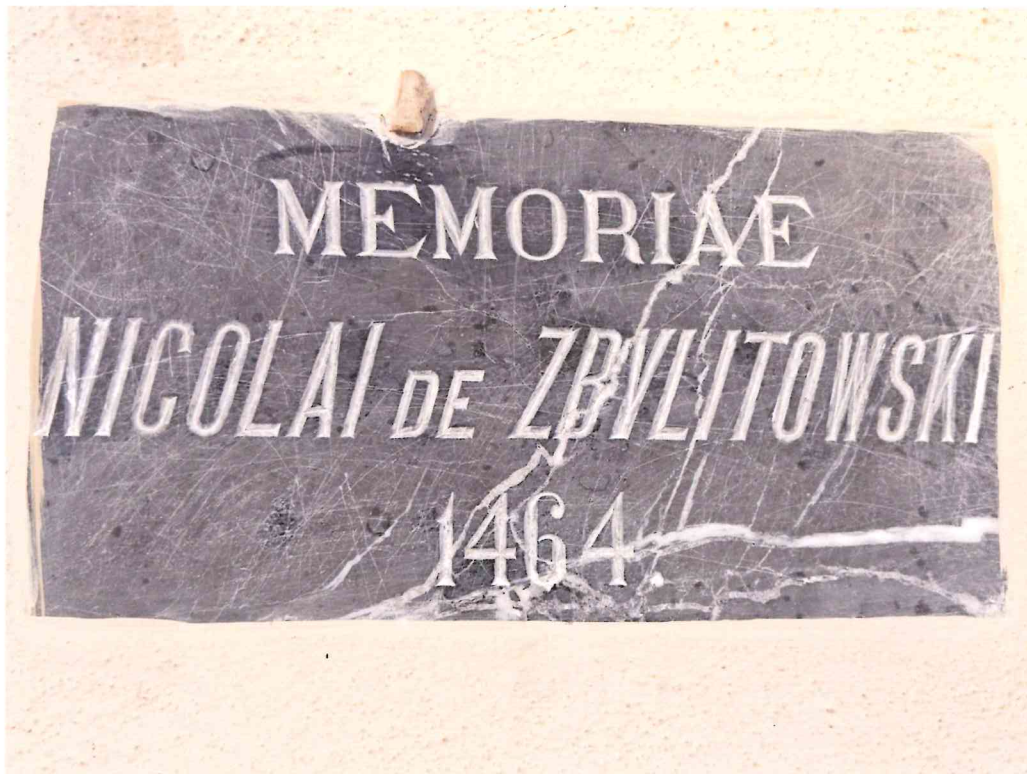
**FOT.22 POMNIK NAGROBNY (MIKOŁAJA?) ZBYLITOWSKIEGO; POCZ.XVI W.  
Z KOŚCIOŁA PARAFIALNEGO W ZBYLITOWSKIEJ GÓRZE;**

Stan przed konserwacją. Widok tablicy z napisem. Widoczna porysowana powierzchnia.  
Fot. Mariusz Zajac listopad 2025 r.

13. Przepolerowanie płyty inskrypcyjnej znajdującej się w centralnej części wnętrza papierami wodnymi o gradacji od 240 do 2000, lub gąbkami z nasypem diamentowym od 200 do 2000, aż dożądanego połysku, oraz zabezpieczenie preparatem woskowym.

Proponuje się Renaissance angielskiej firmy Picreator Enterprises.
